VALVONTAPÖYTÄKIRJA

SAUNAOSASTON REMONTTI

**Löylytie 10
12345 HIKIÄ**

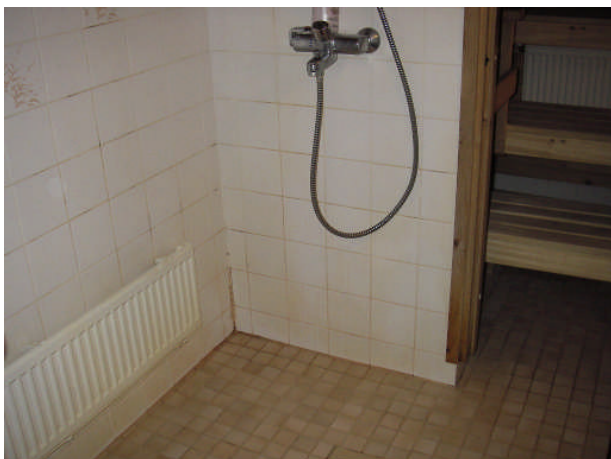
- Korjaustyöstä ei ole laadittu erillistä korjaustyöselitystä. Valvoja antaa tarvittavat ohjeet työvaiheiden edistyessä.
- Pesuhuoneessa lattialaatoitus on osin irti alustastaan, "kopo". Muutamia lattialaattoja on halki.
- Saunan lattian kallistus on vähäinen, alle 1:100.
- Lattiakaivoissa ei havaittu puutteita, ei tarvetta uusimiselle.
- Käytetyistä vedeneristeistä ei ollut tietoa. Rakennusaikakaudesta päätellen eristeinä on todennäköisesti käytetty kosteussulkusivelyjä.
- Pesuhuoneen lattiassa havaittiin kosteudentunnistimella kosteutta lattiakaivon ympärillä. Muuten lattia- ja seinärakenteissa ei havaittu kosteutta. Lattiakaivon ympärillä havaittu kosteus on tarkastettava, kun laatoitus ja mahdollinen vanha vedeneriste/kosteussulku on poistettu.

Pesuhuoneen suihkunurkka

- Kalusteet irrotetaan
- Patterit irrotetaan
- Kaikki laatoitukset puretaan.
- Lattioista poistetaan mahdollinen vanha vedeneriste.
- Seinistä puretaan levyverhoukset.
- Saunasta puretaan paneloinnit.
- Pesuhuoneen katosta poistetaan paneelit.
- Kodinhoitohuoneen ja pesuhuoneen välisen seinän puurunko puretaan.
- Saunan ja pesuhuoneen välinen puurunko puretaan.
- Purkutöiden yhteydessä tulee pölyn leviäminen muihin huonetiloihin estää osastoimalla saunaosasto ja tarvittaessa tulee käyttää alipaineistusta.

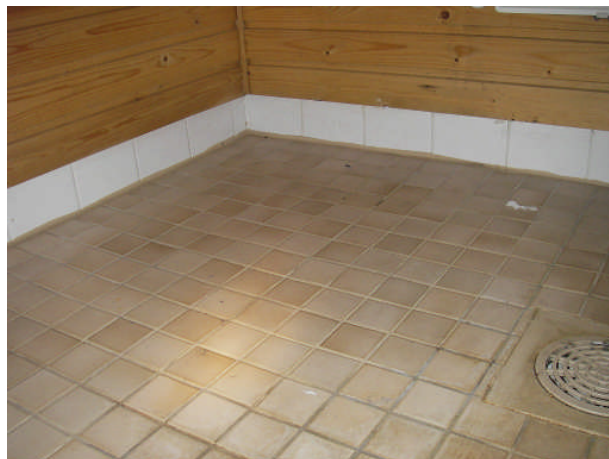
Saunan lattian kallistus on vähäinen.

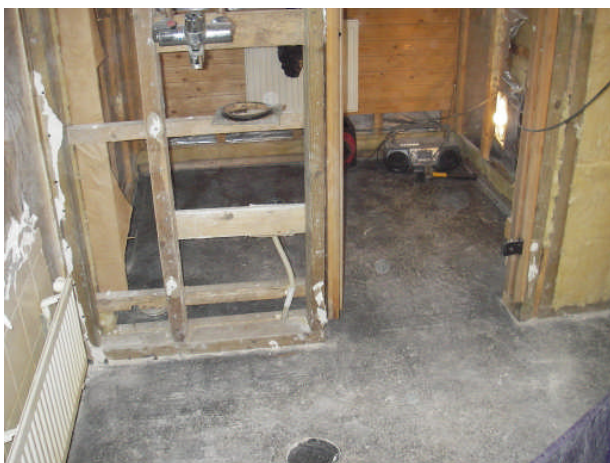
- Pintarakenteet on purettu.
- Lattian vanha vedeneriste (Icopal Musta-Pekka) on poistettu.
- Patterit ovat vielä irrottamatta.
- Seinistä poistettu levyverhoukset. Puurungoissa ei havaittu silminnähtäviä vaurioita eikä kosteutta puunkosteusmittarilla.
- Lattiakaivon ympärillä ei havaittu kosteutta kosteudentunnistimella, ei kuivaustarvetta.
- Saunan paneloinnit on purettu.
- Kattojen paneloinnit on purettu.

Purkutyöt käynnissä. Seinärungoissa ei vauriota.

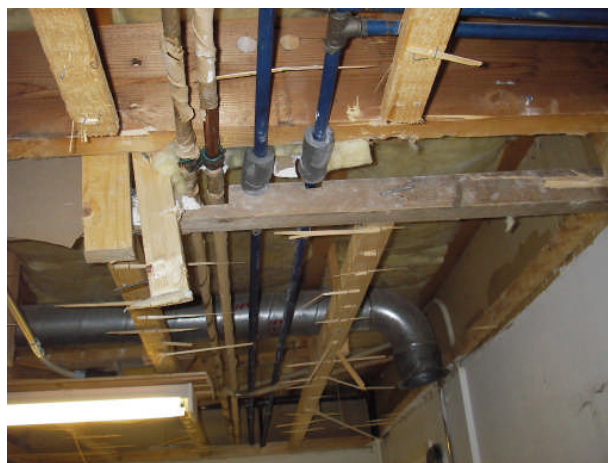
Katon alaslasku ja putkivedot.

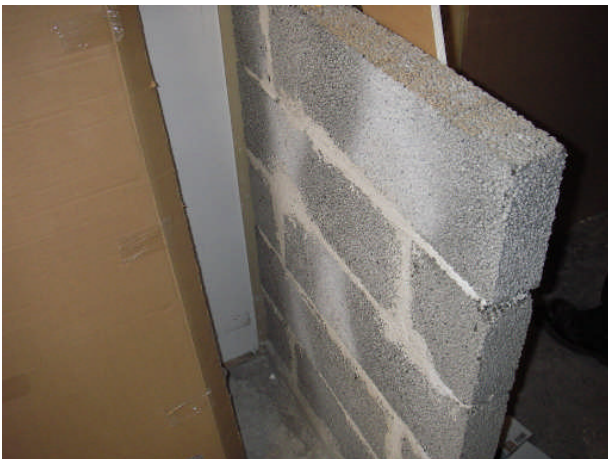
Harkkoseinät on muurattu.

- Harkkoseinät tasoitettava ennen vedeneristystä.
- Lattian kallistukset valettava ja tarkastettava ennen vedeneristystä.

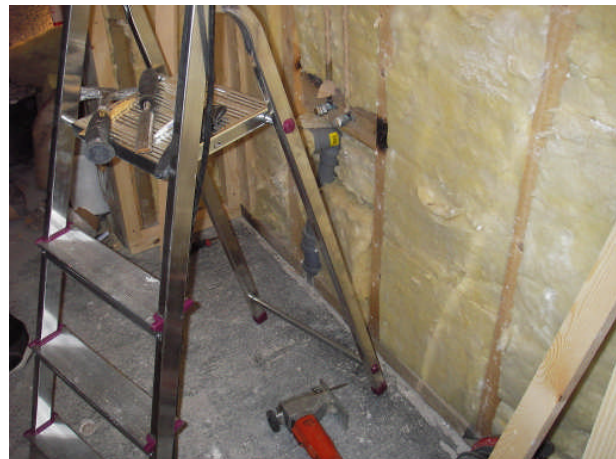
Purkutyöt on tehty riittävässä laajuudessa.

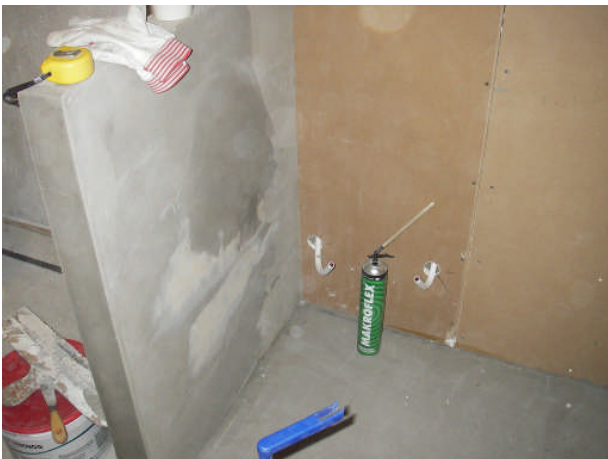
Harkkoseinät on tasoitettu.

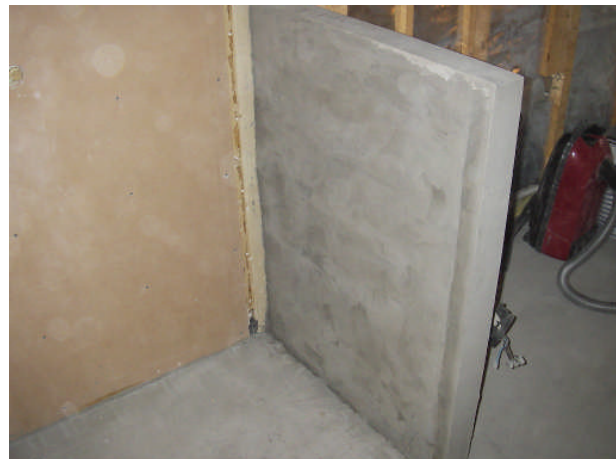
Kulmiin asennettava elastinen saumamassa ennen vedeneristystä.

- Levyseinien kulmiin on asennettava elastinen saumamassa ennen vedeneristämistä.
- Harkkoseinät vedeneristettävä molemmin puolin.
- Vedeneristeenä käytetään Kiillon Kerafiber eristettä, asennus valmistajan ohjeiden mukaisesti. Vedeneristystyössä kiinnitettävä huomiota riittävään kalvopaksuuteen. Kalvopaksuus tarkastetaan ennen laatoittamista.

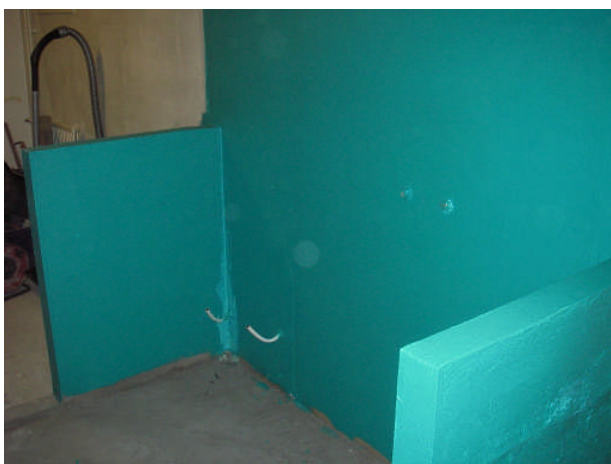
- Seinät on vedeneristetty.
- Silmämääräisesti arvioiden vedeneristys on yhtenäinen, lukuun ottamatta ulkoseinän raitisilmakanavan liitosta sekä sähkörasian ja seinän liitoskohtaa.
- Vedeneristeiden kalvopaksuus mitattiin kolmesta eri kohdasta. Mittausta varten kuivuneesta vedeneristeestä irrotettiin kolmion muotoiset palat, joista jokaisesta palasta mitattiin ainepaksuus luupin avulla. Kalvopaksuus vaihteli välillä 0,5 – 0,7 mm. Kalvopaksuus ylitti tuotevalmistajan ohjearvon 0,5 mm. Ks. liitteessä oleva vedeneristysten tarkastuspöytäkirja

Seinät on vedeneristetty.

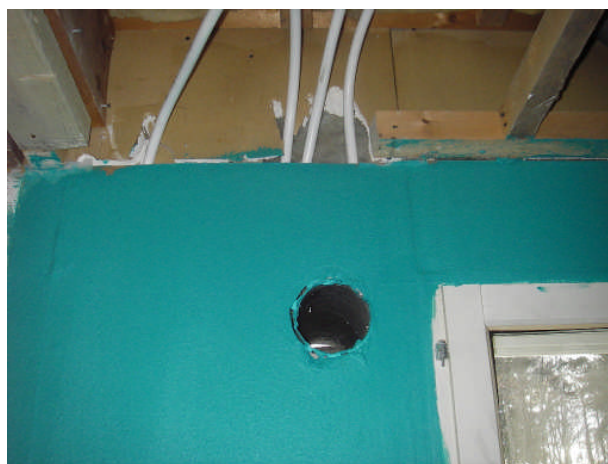
Raitisilmakanavan liitoskohta on vedeneristettävä.

- Raitisilmakanavan ja sähkörasian liittymät tulee vedeneristää.
- Koepalojen kohdat tulee paikata vedeneristeellä ja vahvikekankaalla.
- Paikkauskohtien kuivuttua seinät saa laatoittaa.

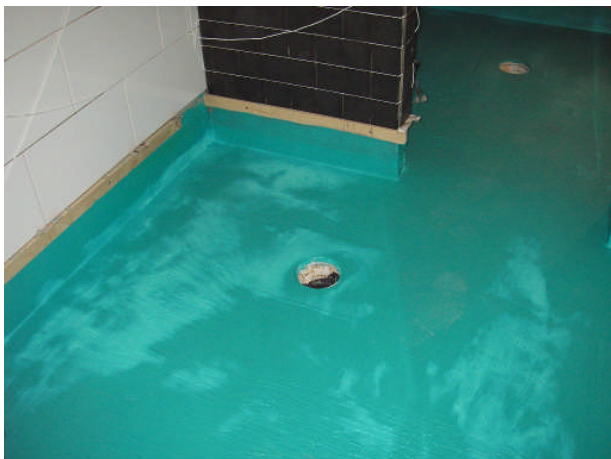
- Lattiat on vedeneristetty.
- Silmämääräisesti arvioiden vedeneristys on yhtenäinen.
- Lattiakaivoissa on käytetty kaivokappaleita ja ne on asennettu asianmukaisesti kiristysrenkaan alle.
- Vedeneristeen kalvopaksuus mitattiin kolmesta eri kohdasta. Mittausta varten kuivuneesta vedeneristeestä irrotettiin kolmion muotoiset palat, joista jokaisesta palasta mitattiin ainepaksuus luupin avulla. Kalvopaksuus vaihteli välillä 0,7 – 1,0 mm. Kalvopaksuus ylitti tuotevalmistajan ohjearvon 0,7 mm. Ks. liitteenä oleva vedeneristykseen tarkastuspöytäkirja

Pesuhuoneen lattia on vedeneristetty.

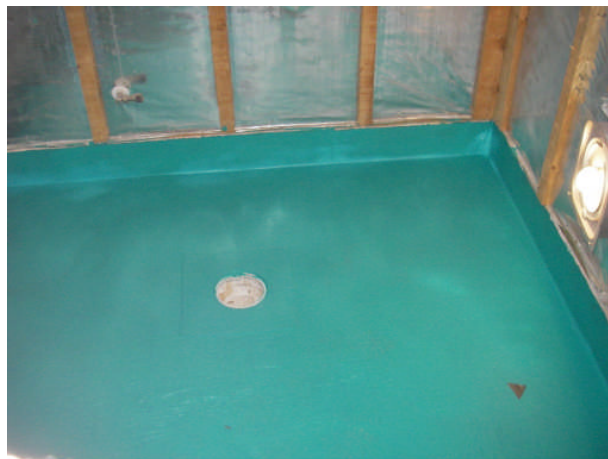
Saunan lattia on vedeneristetty.
